Всё о разъёмах ЭБУ ГАЗ Motorola 790 AF

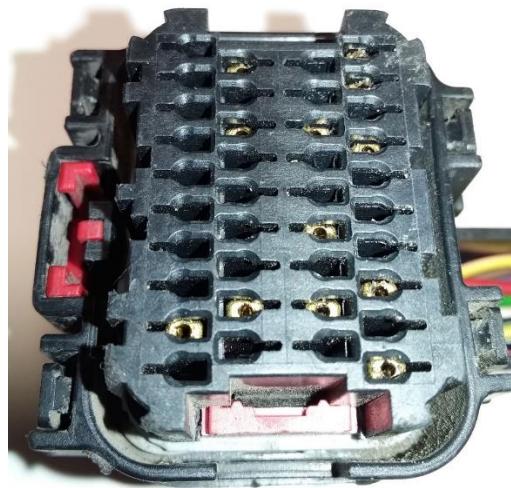
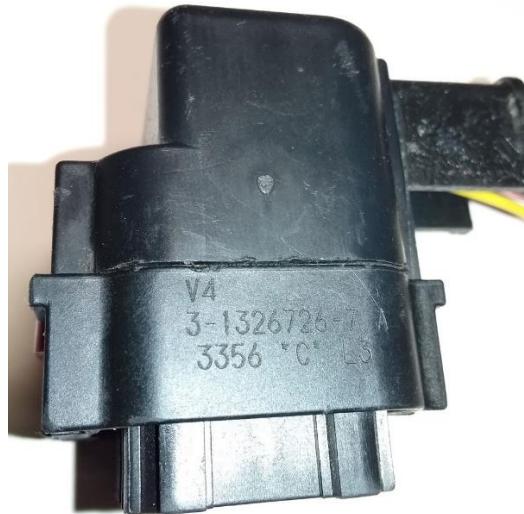
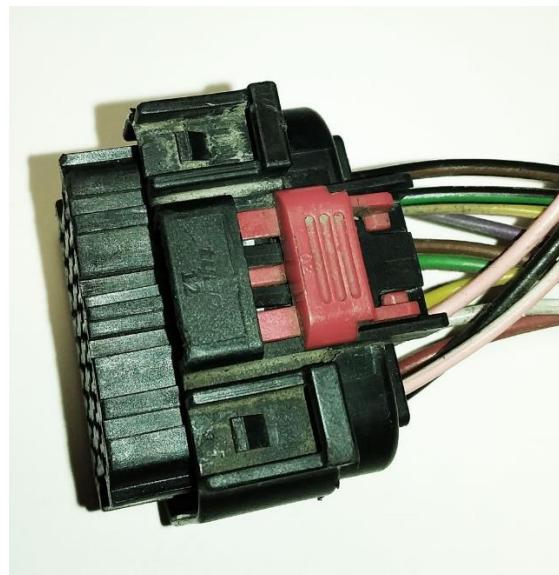
Рисунок 1 – Разъём ЭБУ «Motorola» Chrysler 2.4 DOHC (38 pin, 1326726-7)

Найти по поисковому запросу «V4 3-1326726-7 А», прописанному на самом разъёме, что-то более менее похожее достаточно сложно. Что касается производителя разъёмов «TYCO», компании [TE Connectivity Corporation](#) (TE

Connectivity Ltd), то это достаточно известный мировой бренд. Естественно, найти на сайте компании DataSheet на данный разъём не представляется возможным, так как во-первых, ассортимент очень большой, а во-вторых, данный тип разъёмов наверняка уже давно не выпускается. Вообще, высока вероятность того, что этот тип разъёмов был выпущен по заказу специально для ЭБУ «Motorola» Chrysler 2.4 DOHC.

Вместе с тем, приобрести новый оригинальный разъём с заводским номером детали 1326726-7 (последняя цифра «26-7» чёрный цвет, «27-6» - оранжевый, «28-1» - белый) можно на [Ebay](#) (рисунок 2).

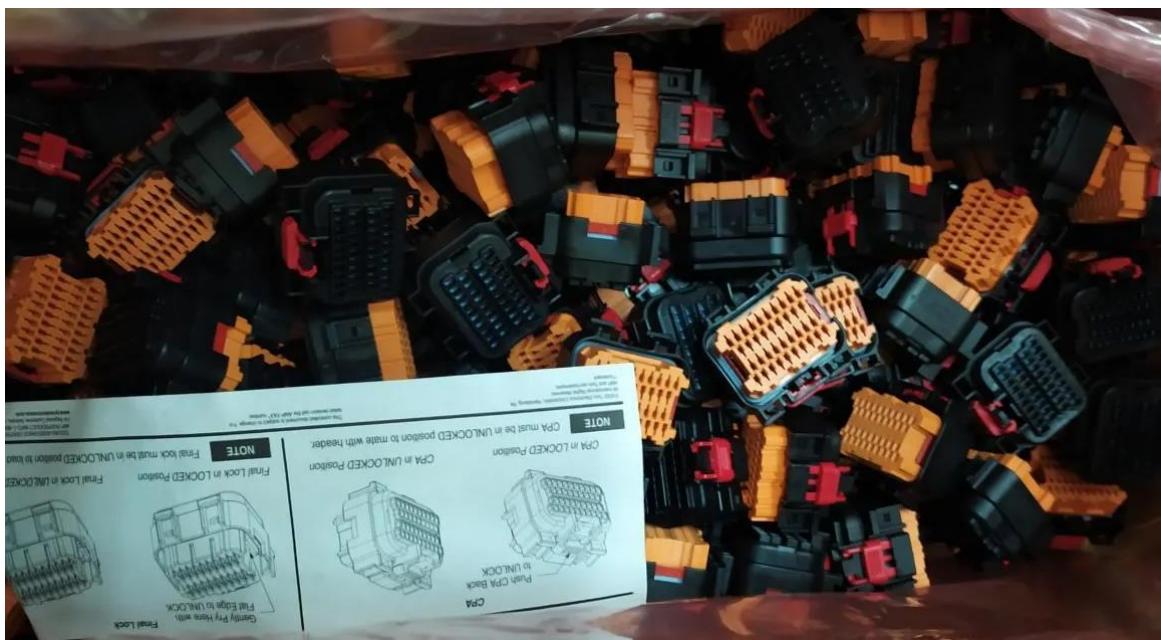
Рисунок 3 - Разъёмы ЭБУ «Motorola» Chrysler 2.4 на сайте Avito

Есть такие разъёмы и на Avito, но, там только оптом (рисунок 3), товар в глубоком архиве, вероятно, покупателей за долгие годы так и не нашлось.

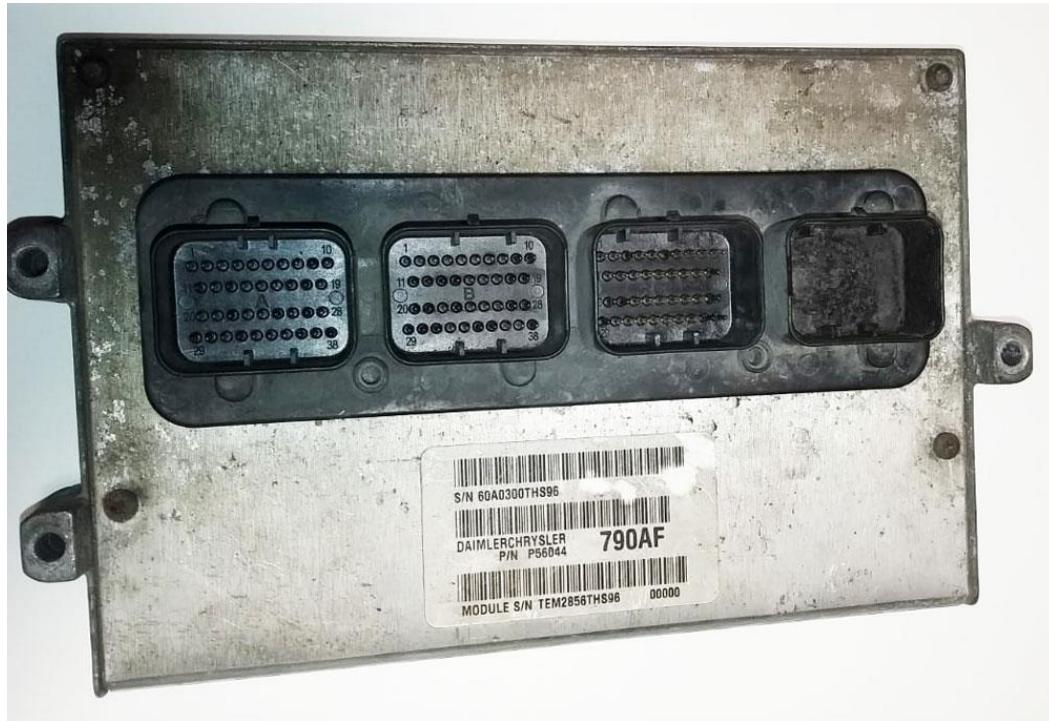
Рисунок 4 – ЭБУ 790AF (790AC)

На блоке управления двигателем автомобиля Волга ГАЗ-31105 (рисунок 4) три разъёма.

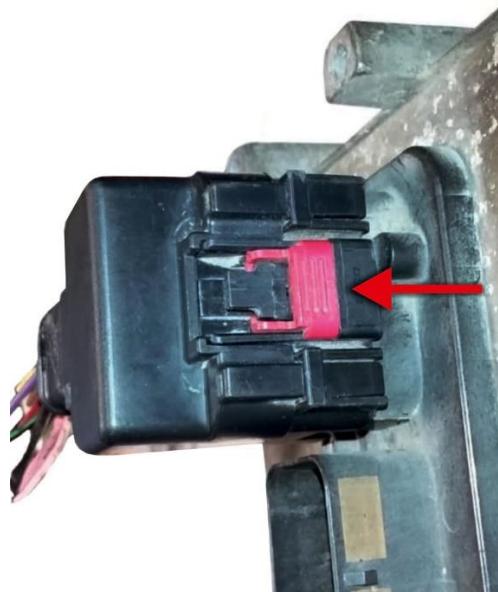
Для извлечения разъёма из гнезда, необходимо поднять фиксатор (стопор) красного цвета, как показано на рисунке 5.

Рисунок 5 – Фиксатор (стопор) разъёма

Разъём «мама» снимается достаточно легко. Категорически нельзя применять усилие для извлечения разъёма из гнезда, так как это может повредить защёлку, а результате чего он не будет стопориться.

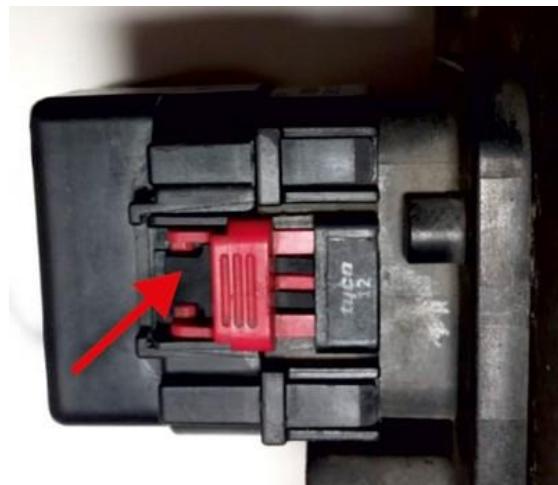
После того как фиксатор освободит защёлку (показана стрелкой на рисунке 6), необходимо нажать на неё, и извлечь разъём из гнезда.

Рисунок 6 – Защёлка разъёма («язычок») в свободном состоянии

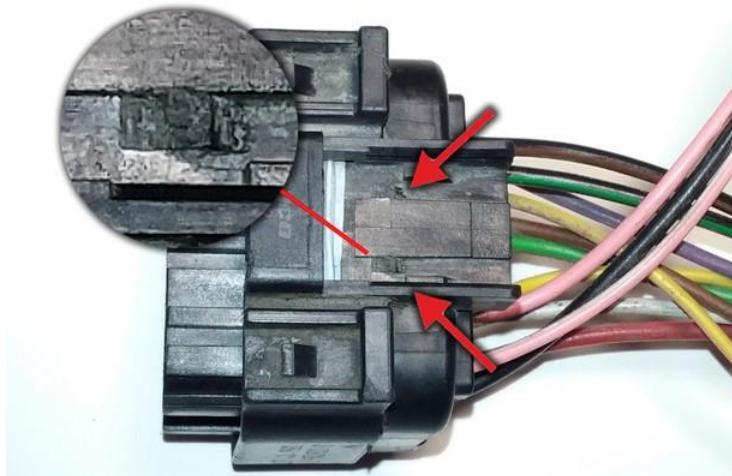
Что будет в случае некорректного извлечения разъёма из гнезда, или наоборот, не правильной вставки в гнездо? Самое плохое, что может произойти – это деформация контактов («папа») в гнезде ЭБУ 790AF. Но, это достаточно редкий случай. Чаще всего срезаются крошечные выступы на корпусе разъёма (рисунок 7) и аналогичные им части на подвижной защёлке, т.е., на «язычке» (рисунок 8).

Рисунок 7 – Выступы на корпусе разъёма срезаны

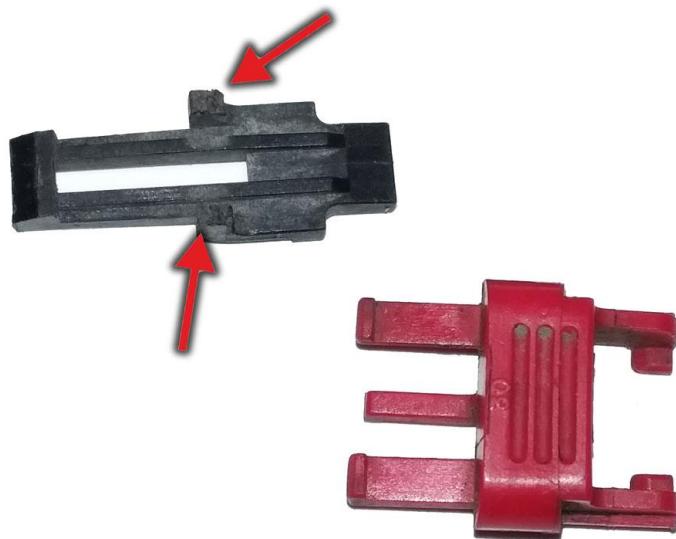
Рисунок 8 – Кончики подвижной защёлки («язычка») разрушены

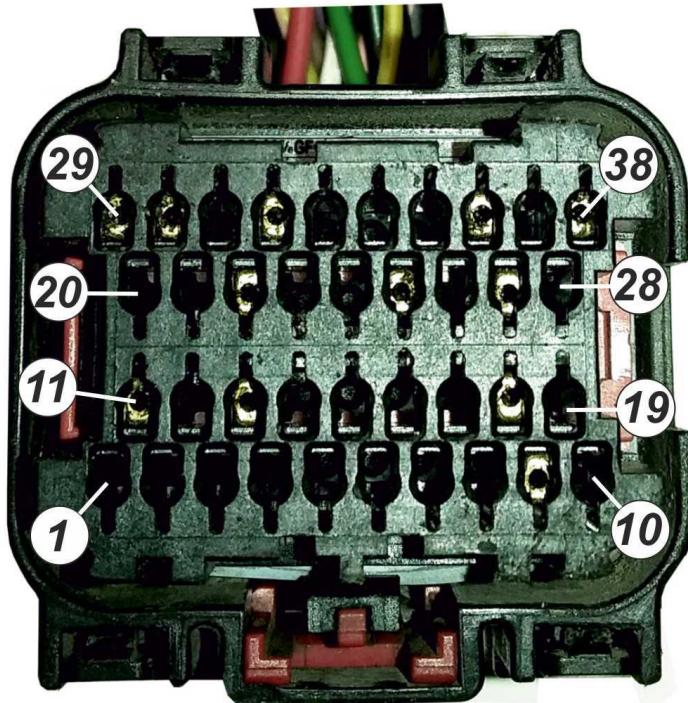
Схема подключения (распиновка) разъёмов ЭБУ «Motorola» Chrysler 2.4 ГАЗ-31105 3-1326726-7 «TYCO» [TE Connectivity Corporation](#) показана на рисунке 10.

Рисунок 10 – Распиновка (цеколёвка) разъёма
ЭБУ «Motorola» Chrysler 2.4 ГАЗ-31105 3-1326726-7 «TYCO»

Цвета проводов на схеме подключения (рисунок 9) могут отличаться. Данная расцветка проводов соответствует ГАЗ-31105 2006 года выпуска, с ЭБУ: 790AF, S/N 60A0300THS96, DAIMLERCHRYSLER, P/N P56044, MODULE S/N TEM2858TH96

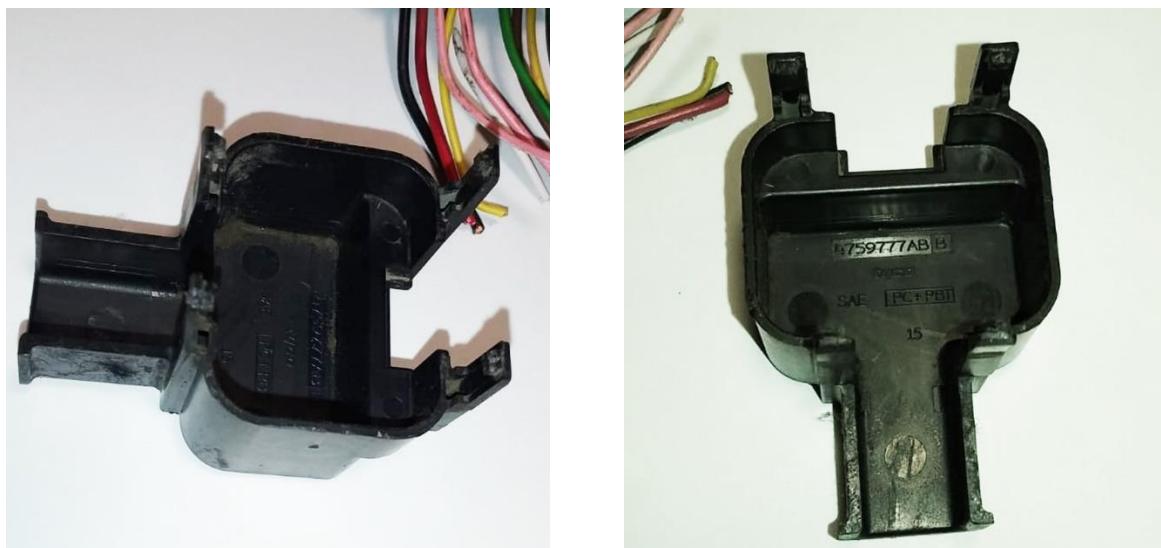
Верхняя крышка разъёма фиксируется четырьмя защёлками (рисунок 11).

Рисунок 11 – Четыре защёлки крышки разъёма

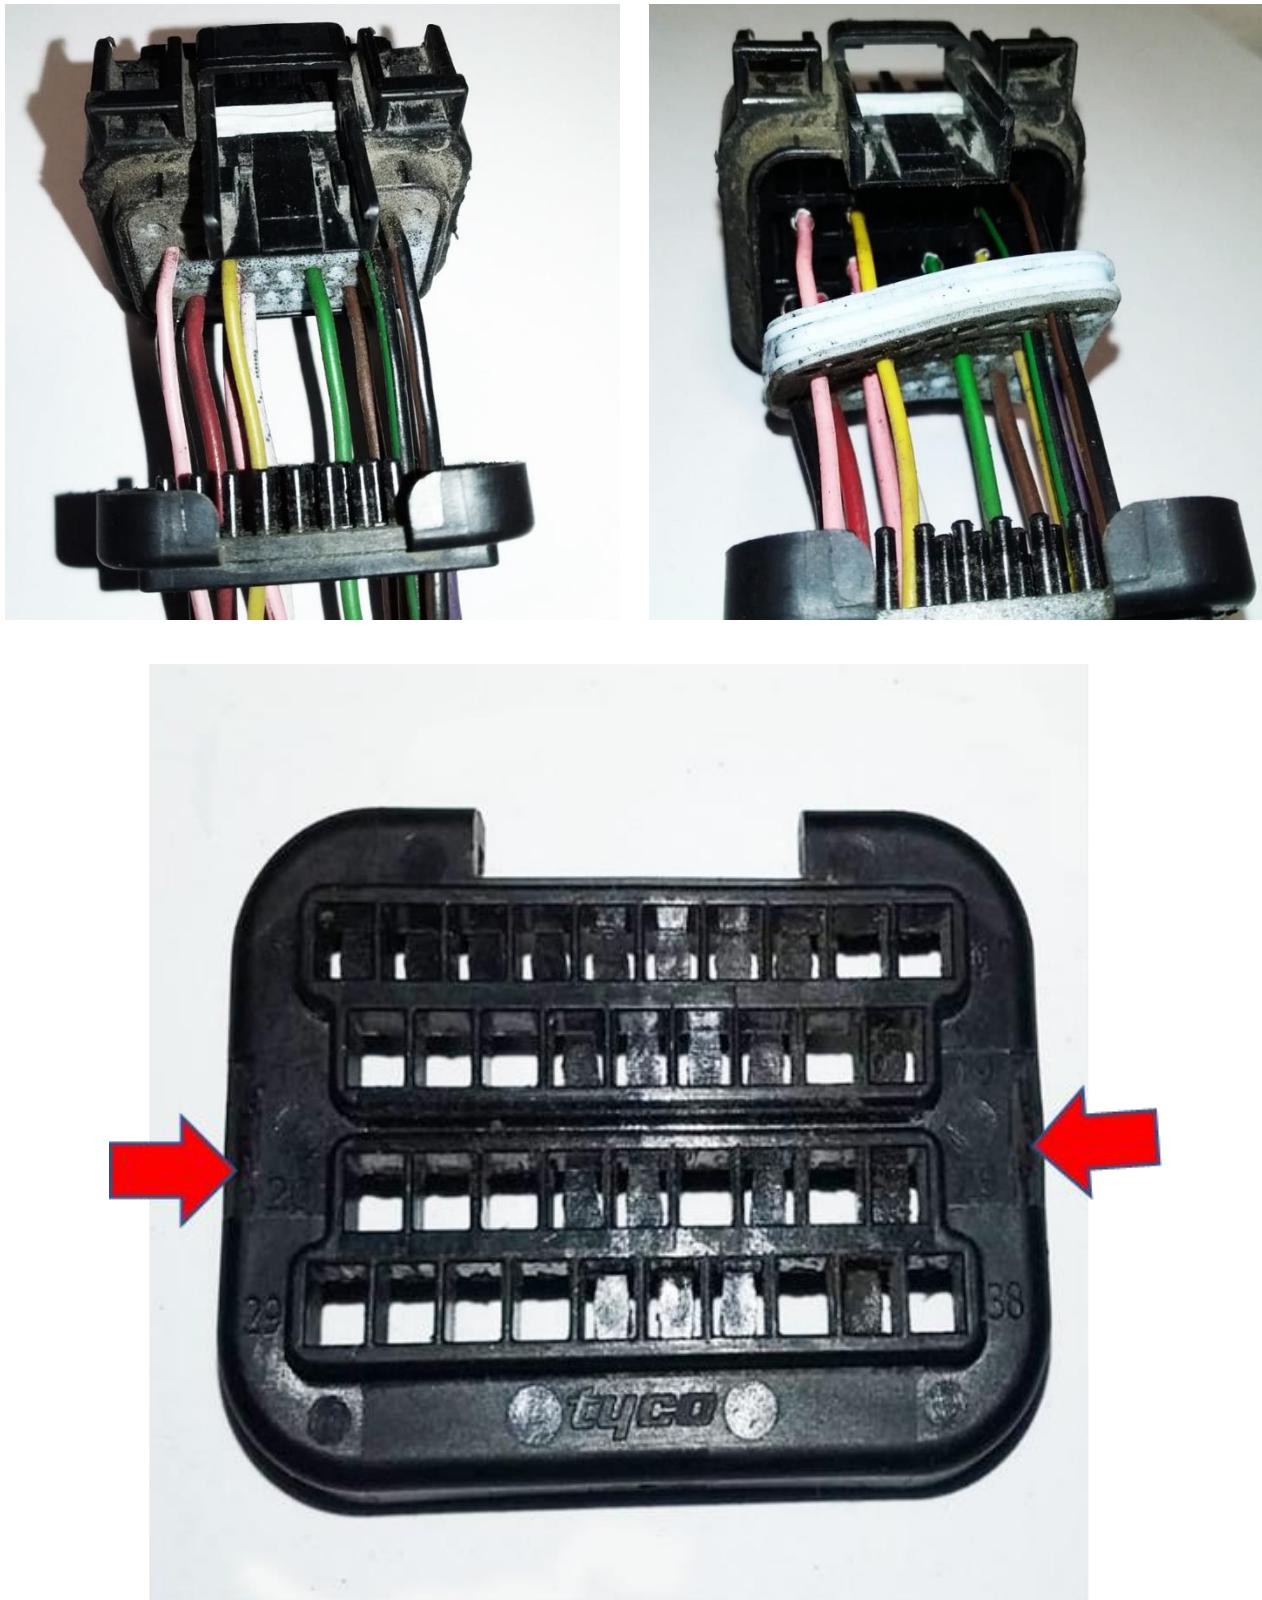
Далее, снимается верхняя крышка контактов, под которой находится силиконовый уплотнитель для защиты от пыли (рисунок 12). Для разблокировки крышки контактор есть два отверстия по бокам разъёма.

Рисунок 12 – Разборка разъёма 3-1326726-7 «TYCO»

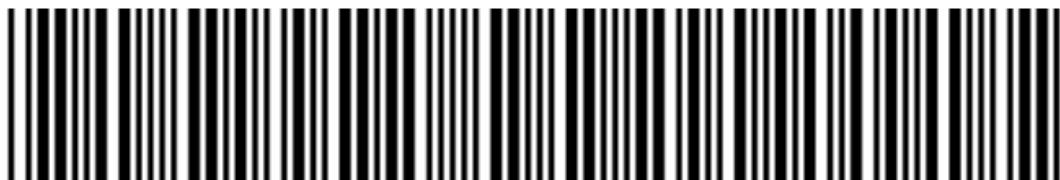
S/N 60A0300THS96

Штрих-коды ЭБУ «Motorola» Chrysler 2.4 ГАЗ-31105 2006 года выпуска
